***Il contapersone intelligente:
le scelte tecnologiche per
l'accuratezza e l'affidabilità del
monitoraggio nei musei***

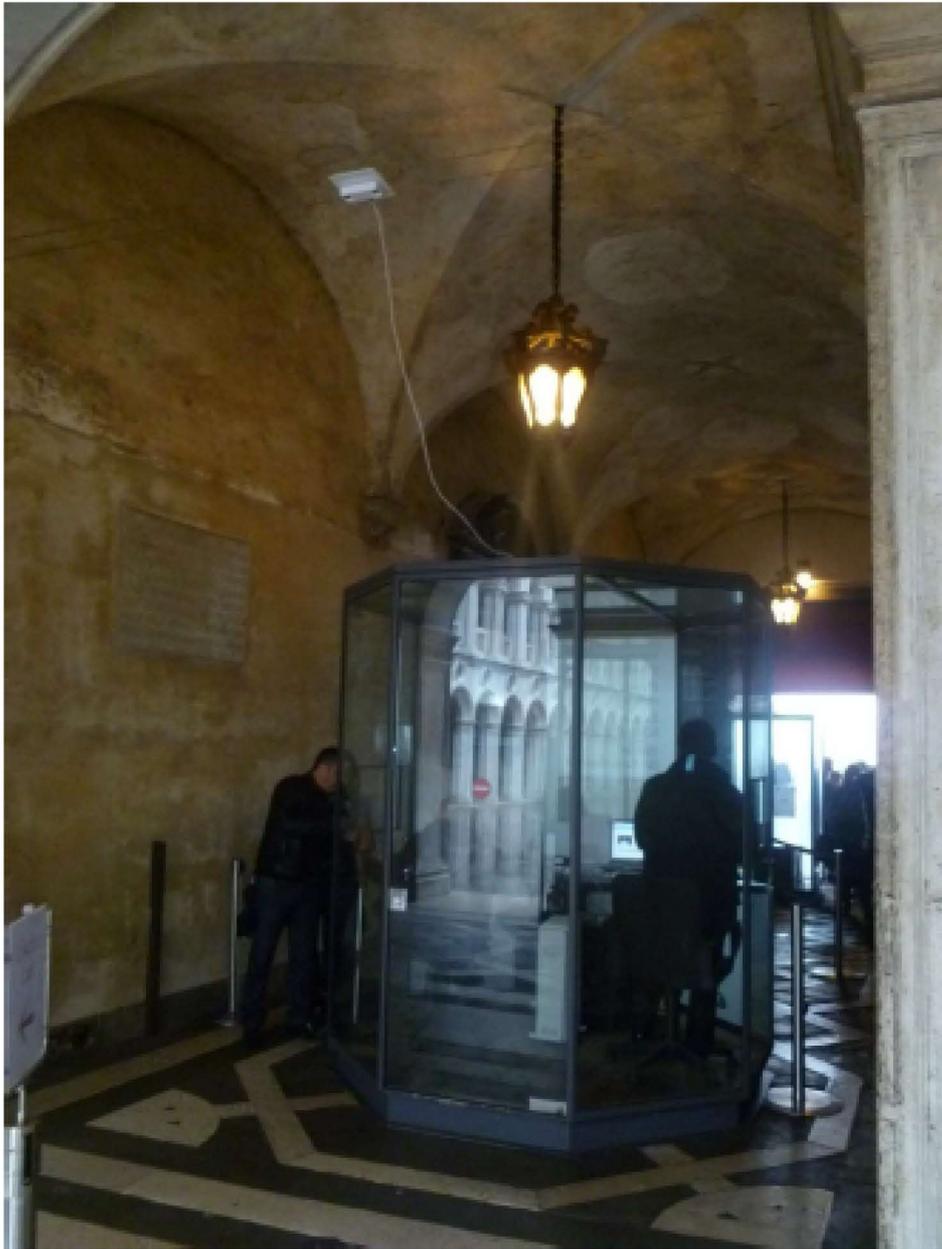
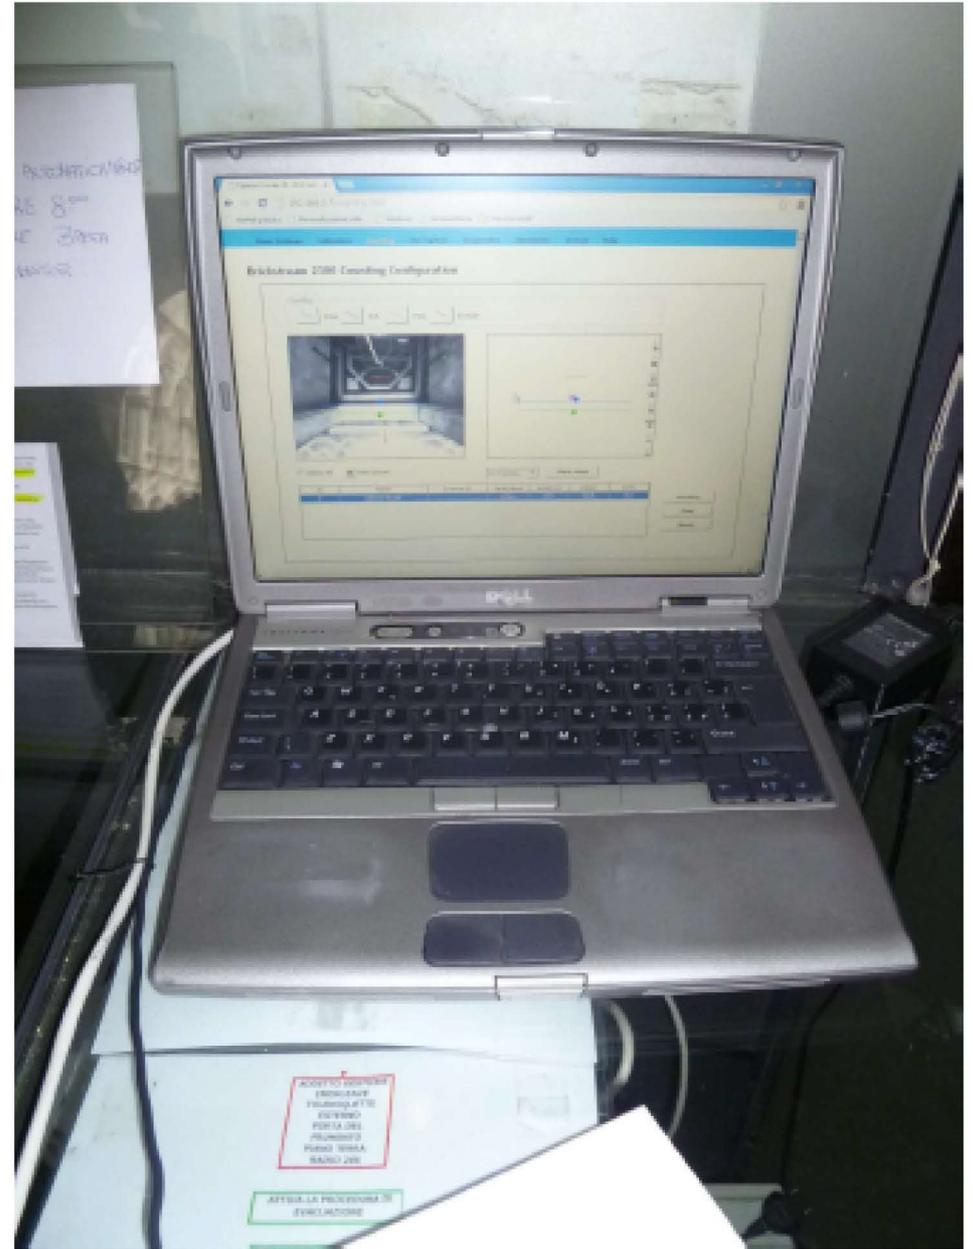
Immagini dei componenti del sistema contapersone a telecamera binoculare ottica

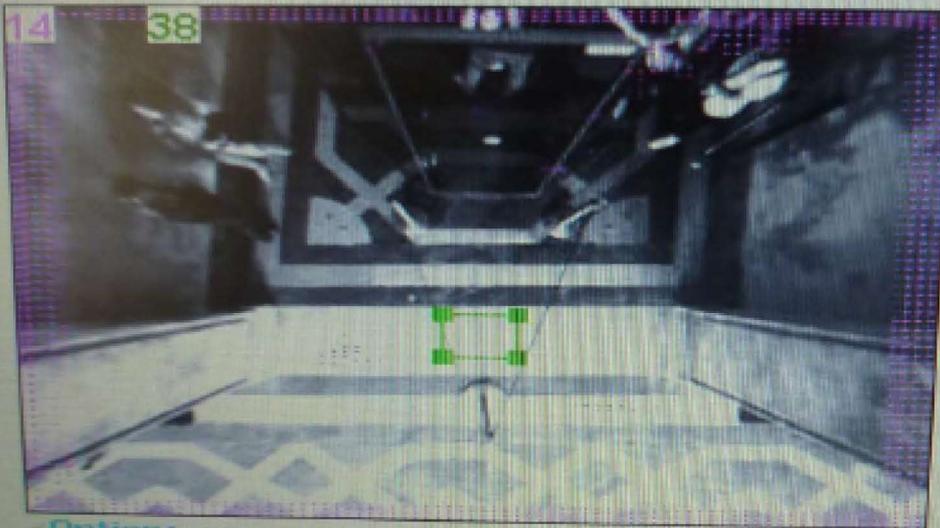
Brickstream 2300 Calibration Configuration

Click on the green rectangle to select it and use the mouse to move or resize it
